千代川水系に設置された魚道の流速と水深の調査について

環境学部環境学科 太田 太郎・吉永 郁生
工藤 達也(現 大同コンサルタンツ株式会社)

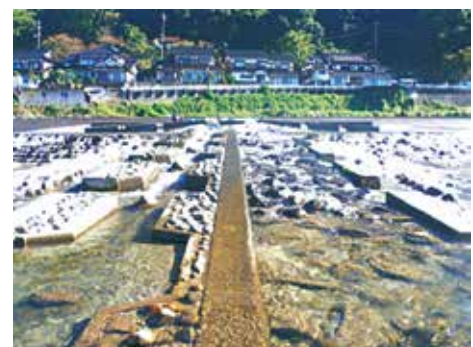
図2 大口堰の魚道の写真

大口堰は千代川の左に曲がる淵の部分に堰堤が設置されており、淵の外側である右岸側から左岸側に水が流れる構造となっている。堰堤の北端に頭首工があり、そこから約70mほど南側に魚道が設置されている（図2、図3）。魚道は十字型の左右対称構造となっており、上段の魚道から流れた水は、中段にある横向きの魚道と下段の魚道に別れる。また横向き魚道の下には扇形のプールがあり、ここはほぼ止水状態となっている。さらに、このプールの下の扇状の斜路には粗石が埋め込まれている。

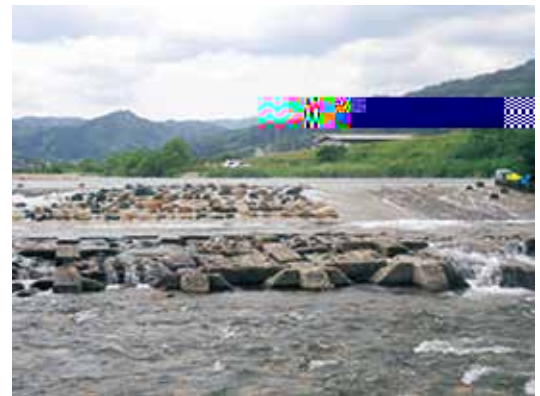
図5 大井手用水堰の小わざ魚道の写真

大井手用水堰では堰堤の左岸よりある2019年3月に新設された粗石を埋め込んだ小わざ魚道を調査対象とし、比較のために隣接する斜路でも流速と水深の計測を行った(図5、図6)。

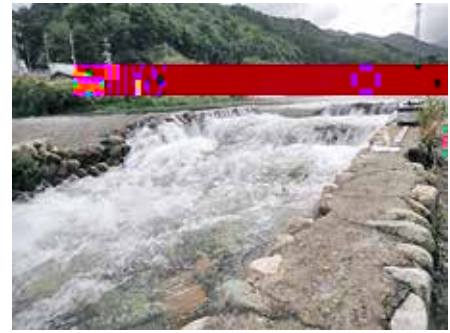
図8 用瀬発電所堰の魚道の写真

この魚道は、左岸側に隔壁が3段設置された、軽易な構造をした階段型魚道である（図8、図9）。魚道の一段目と二段目の隔壁付近では流速が抑えられていたが、中程から下流部にかけての流速は速く、右岸よりで3.00m/s以上の速い流速となった（図10左）。水深については、ほとんどの場所で0.3m以上あった（図10右）。

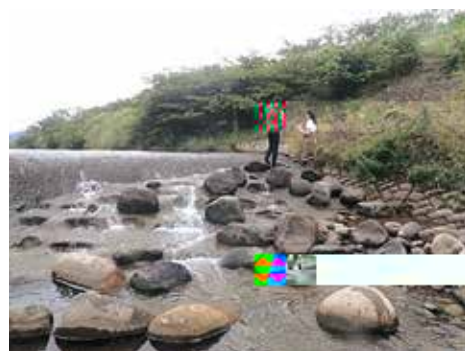
図14 永野堰の小わざ魚道の写真

永野堰の左岸側の斜路には小型の小わざ魚道が設置されている（図14、図15）。この魚道の中央部では流速が1.20m/sを超えたが、他の測点では0.60m/s以下となった（図16上）。ただし、魚道内の水深が浅く、ほとんどの場所で0.05m以下であった（図16下）。魚道内に設置されていた構造物(粗石)が、一部破損して脱落していたことも大きく影響していると考えられた。

アユに代表される海と川を行き来する通し回遊魚にとって、魚道の機能不全による往来の阻害は、個体群の維持にとって致命的要因となる可能性も考えられる。連続性のある豊かな河川生態系を維持するためには、水系全体で魚道の機能を定期的に点検し、必要に応じて改修を進めていくべきである。この際、小わざ魚道の導入は、機能面及びコスト面で有効な手段と考えられた。実際、2019年度に設置した大井手用水堰に設置された小わざ魚道は、今回調査を行った6つの魚道の中では、最も機能性が高い魚道と判断された。ただし、小わざ魚道は階段魚道に比べ構造的に耐久性の面で劣ると推測される。実際に設置から約10年が経過した永野堰の小わざ魚道では、斜面に設置された粗石が脱落しており、本来の機能が発揮されていない状態となっていた。魚道の改修と合わせ、保守管理体制の整備も重要な課題と考えられた。

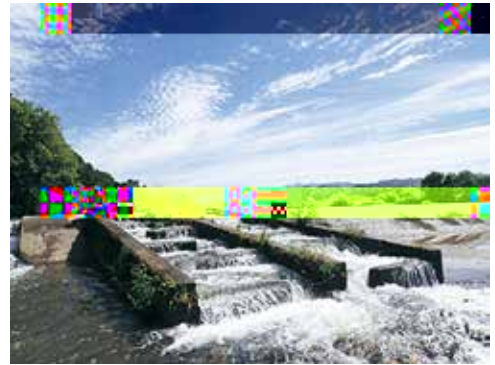
図17 永野堰の階段魚道の写真

永野堰の右岸側に設置された2列の階段魚道のうち、右岸側の魚道で計測を行った(図17、図18)。通水部の流速は1.20m/sであったが、隔壁下部には止水域が形成されていた。(図19左)。水深については、通水部では0.40m前後の水深が確保されており、隔壁下部でも0.20m前後の水深が確保されていた(図19右)。
