仏を超えた信長

- 安土城惣見寺本堂の復元 -

To Surpass Even the Buddha: A study on the reconstruction of the main hall of Soukenji-temple in Azuchijo-castle by Oda Nobunaga

岡垣 頼和・浅川 滋男

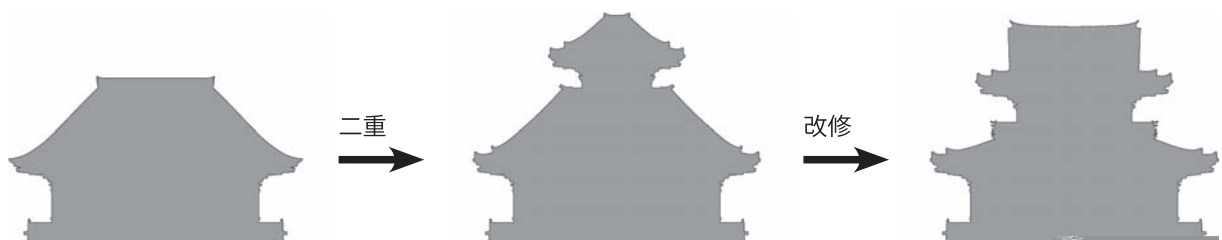
図6 本堂の移り変わり

A期：移築前

礎石配置から、平安密教伝来以降に展開する「内陣礼堂造」の一類型。通常、中世の密教本堂は平屋。本堂は真言系の中世仏堂か

B期：本堂移築後

フロイス『日本史』の記載を信頼するならば、信長の時代に摠見寺本堂は二重の建物に大改修された。二重に「盆山」を安置した

C期：真言宗から臨済宗に改宗

この時点でもある程度の改修がなされた可能性があり、絵図類にみえる本堂の姿はあくまで改宗以後であると考えられる

本稿では、移築・改修・改宗などの諸要素を総合的に捉え、本堂と伽藍の変遷を以下の3期に分ける（図6）。
