# 「賽の河原」の風景

## - 摩尼山地蔵堂の考証と復元 -

浅川 滋 男

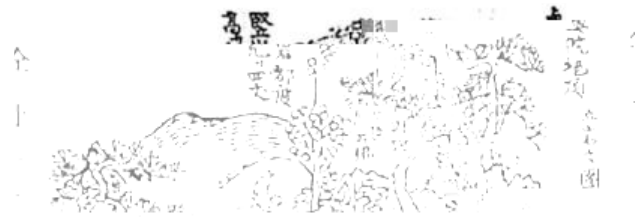
図5 『因幡志』(1795) 奥院絶頂 立岩之図  
(明治37年・山本文林堂刊本より転載)

阿陪恭庵が寛政7年(1795)ころに書き上げ、その後も加筆したとされる『因幡志』の「摩尼山奥院 邑美郡角寺村上下に記す(二)」には「奥院絶頂 立岩之図」が掲載されている(図5)。中央上側に「豎岩都度高サ凡ソ四丈」の注記がある。立岩らしい巨岩は比較的小さめに表現されており、その付根に「財河原 石佛」とみえる。その周辺の凸凹地形や岩の上に小石を積み上げている。ここにいう「財河原」がまさに「賽の河原」であり、「石佛」とはおそらく地藏菩薩像であろうと推察される。この風景は自然の荒地であり、建物らしきものは一切表現されていない。18世紀末の段階では、鷲ヶ峰に地藏堂や鐘楼は存在しなかったということである。なお、『因幡志』に続く米逸処の『稲葉佳景無駄安留記』(1858)は中腹の境内を詳細に描くものの、立岩・奥の院エリアについては記載がない。

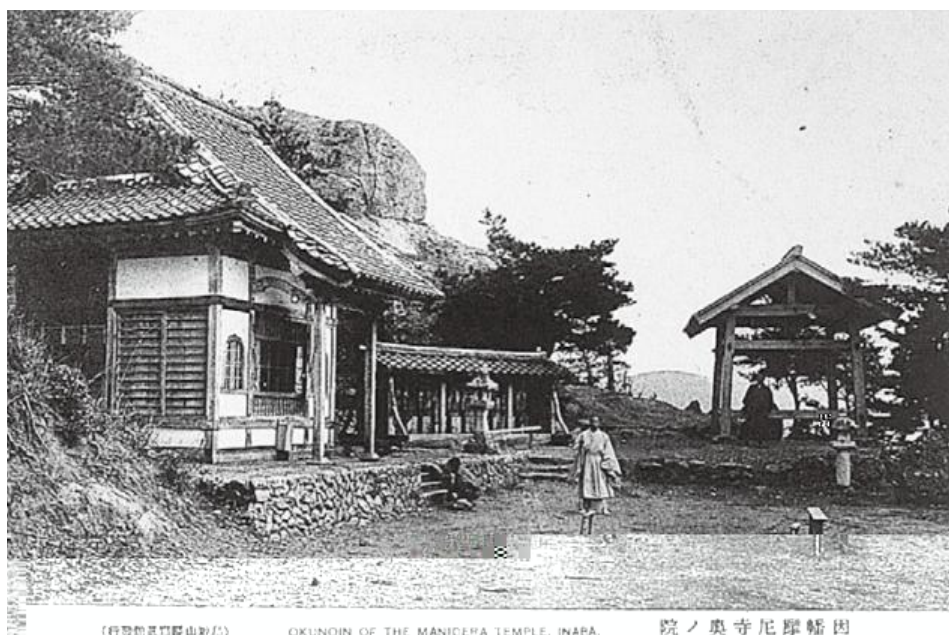
図8 明治の絵葉書古写真にみる摩尼山鷲ヶ峰（鳥取県立博物館所蔵資料）

これまで発掘調査報告書等で引用してきた絵葉書の古写真には、立岩の左右に地蔵堂・鐘楼・西国三十三霊場観音菩薩(石仏)第1群が写っている。その撮影年代は漠然と昭和戦前もしくはそれ以前と推定してきたが、明治後半にまで遡る可能性がでてきている。まずその上限だが、明治31年「寺院所有物明細帳」には「西国三十三ヶ観音菩薩三十三体が太谷家より明治29年に寄進された」とある。いま西国三十三霊場観音菩薩(石仏)は第1群(11体)が立岩の下、第2・3群(22体)が法界場から鷲ヶ峰に至る登拝路に設置されている。その寄進年代が明治29年(1896)なので、第1群の写しこ

鷲ヶ峰の立岩と平場の間にL字形の基壇風の高まりがあり、北側に地藏堂、南東側に鐘楼が建っていた。また両者の中間には西国三十三観音霊場石仏の第1群11体が低い切妻造の瓦屋根に覆われていた。こうした風景が、何度も述べてきたように、明治末撮影の絵葉書古写真に写しこまれている。

明治末年（1912）の国鉄山陰線の全通に伴い、鳥取ではさまざまな観光振興事業が展開していた。摩尼山でも、第二の本堂というべき善光寺阿弥陀如来堂がこの年に竣工し、境内全体が整備しなおされたようである。その様子を描写するのが、明治45年刊「喜見山摩尼寺之図」（個人蔵・鳥取市歴史博物館寄託）である（図9）。注目すべきは右寄りの小円内に描かれた鷲ヶ峰の絵であり、地藏堂・西国三十三観音石仏（第1群）・鐘楼を含む。しかも、その構図は絵葉書古写真と同一であり、絵図は写真をトレースしたものとみてよいと思われる。とすれば、この絵葉書もまた山陰線全通関連事業の一環として発刊された可能性が高く、鷲ヶ峰における地藏堂等の建造物も同事業と係わり、明治末直前に竣工をみた可能性を否定できない。

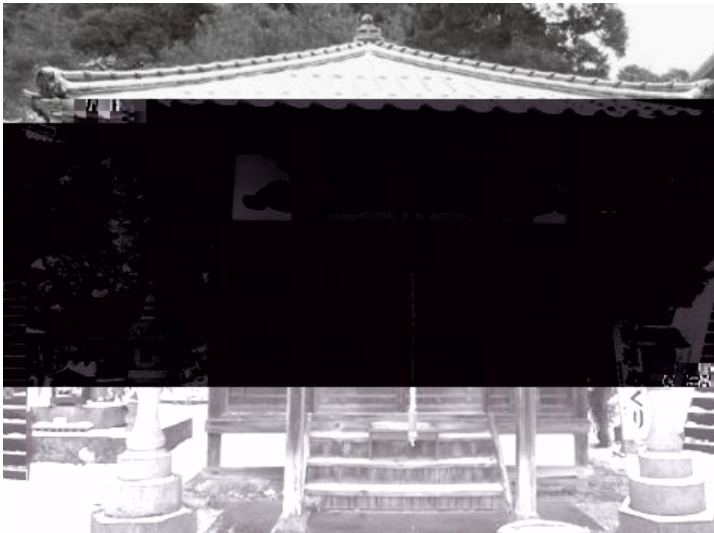
図11 摩尼寺 三祖堂

三祖堂：間口2間×奥行2間、方形造平屋建棧瓦葺 角柱土台建  
桁天のり（組物・木鼻なし）一軒疎垂木 縁なし  
向拝：角柱（礎盤付）出三斗・実肘木 海老虹梁 木鼻 中備幕股 一軒疎垂木  
建具：正面 2間を四枚引違戸  
側面 手前側1間を板ガラス引違戸（2枚）、奥側1間を木舞壁。  
背面 三祖にあわせて3柱間に分け、いずれも木舞壁とする。

側柱と向拝柱の繋ぎに海老虹梁を使う点は、次に紹介する龍門寺巡礼堂より禅宗様式的だが、側柱に組物はなく、台輪を通してない。向拝は出三斗（皿斗付大斗）とする。海老虹梁の手先延長方向と虹梁型頭貫の外側に木鼻をつけるが、絵様の渦は太いので、幕末～明治期に下るであろう。なお、三斗組上の桁は見かけのもので、桁の内側を実肘木の上側で切り落としている。二間四方の本体は組物のない住宅風であり、向拝のみ派手にして付けたし、全体を仏堂風にみせている。こうした作風は鳥取城下町などに分布する一般の仏堂と同じである。

鐘楼には明治維新をはさんで約30年の時間差があり、それはいわゆる神仏分離・廃仏毀釈の時代なので、仏堂の新築・再建等は困難であったと思われる。したがって、三祖堂は江戸期のものをそのまま継続していた可能性が高い。現在の三祖堂において転用されている古材は、三祖堂もしくは他の方二間堂（位牌堂？）前身建物の材であり、その材の年代は幕末以前か明治中期以降のどちらかと推定される。正面向拝周辺に残る古材（組物・暮股・虹梁等）は幕末～明治期の絵様を示している。

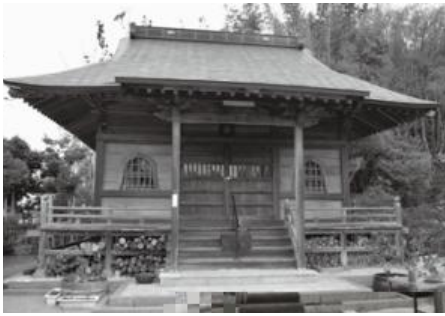
図17 龍門寺巡礼堂（2017年末撮影）

巡礼堂 正面三間 側面三間 入母屋造 向拝一間 檼瓦葺 天保6年（棟札）  
 角柱土台建 頭貫木鼻 台輪 出三斗 一軒疎垂木 妻飾木連格子  
 向拝角柱 連三斗 繫虹梁 一軒疎垂木 四方切目縁

龍門寺は永享2年（1430）、醍醐寺三宝院末流真言修験宗として護国山常福寺を創建してはじまる。明治の神仏分離令により廃寺となり、大正8年（1919）龍門寺として復活する。伯耆霊場第6番札所で本堂の前方右脇に西面して建つ。巡礼堂は方三間仏堂で、前1間を外陣、後2間を内陣として、内陣床高を外陣より1段上げて内外陣境を引違戸で間仕切る。外陣中央間の側・入側柱頭部を虹梁でつなぐ形式は中世風である。側廻りの柱上出三斗の手先の斗に肘木を組んで出桁を受ける手法は珍しい。柱頭に粽をつけ、台輪や花頭窓など禅宗様系の意匠を用いて全体に木細く、天保6年（1823）の建築にしては穏やかにまとめている。

新しく赴任した現住職は堂宇の傷みを憂い、巡礼堂の屋根・壁・建具などを改修した。一点、報告書と矛盾する発言を聞いた。本堂・巡礼堂とも、もとは茅葺きであったが、雨漏り等ひどいので本堂は鉄板で被覆し、巡礼堂はスレート葺きにしたとのことだが、報告書 [鳥取県教委 1987] 掲載の巡礼堂の写真は上の記載どおり檼瓦葺になっている。檼瓦からスレートに葺材を換えたというのが正しい理解であろう。

『鳥取県の近世社寺建築』1987:p.146 ]の記載にあるように、龍門寺巡礼堂は台輪・花頭窓・柱頭粽（および向拝柱の礎盤）は禅宗様系だが、繫虹梁は海老虹梁ではなく、虹梁型頭貫と同じ標準のタイプにしている。対して、摩尼寺境内の三祖堂や古写真にみる地藏堂は曲がりの強い海老虹梁を採用しており、この点のみに注目すると龍門寺巡礼堂よりも禅宗様の色彩がやや強いと言えるが、組物などは素朴に抑えている。さらに、向拝柱上の大斗を皿斗付大斗にしており、三祖堂と共通する。

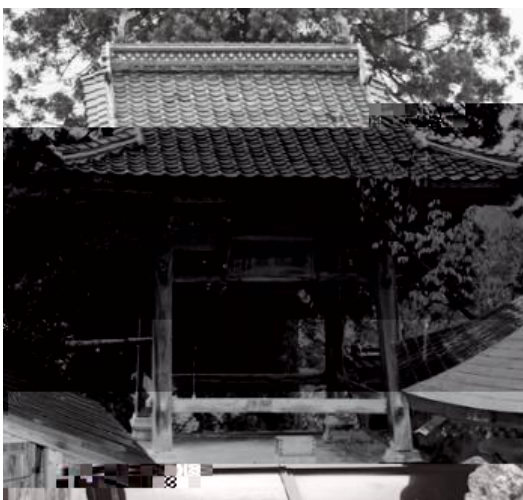
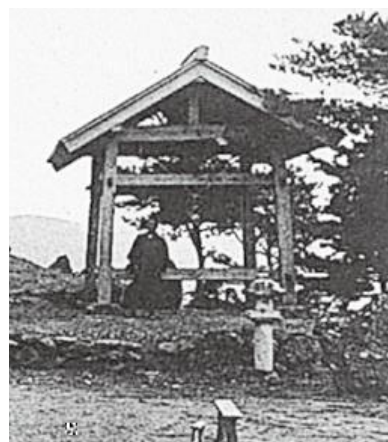
図24 鐘楼の比較（左から摩尼寺境内に建つ鐘楼、絵葉書古写真にみる鐘楼、『稲葉佳景無駄安留記』にみえる鐘楼）

摩尼山鷲ヶ峰を写した戦前の絵葉書をみると、立岩の脇に地蔵堂を配し、その東南脇に鐘楼をともなう（図24中）。鐘楼もすでに解体され立岩周辺の平場に礎石を残しつつ、その上に古材（図25・26）が積み上げられている。地蔵堂と直交関係をもって基壇上に建つ鐘楼は素朴な構造をしている。古写真から看取できる構造形式・細部を以下にまとめる。

鐘楼： 方一間 切妻造鉄板葺平入 四面開放

内転びのある角柱に腰貫・飛貫を通し、柱頭部は梁（虹梁型頭貫か）桁の順にのせて固める。古式な折置組である。礎石建の土台なし。小屋組は束立。棟木と軒桁に垂木をわたし、妻飾の破風板で隠す。おそらく野小屋のない化粧屋根裏で、屋根勾配は5 / 10前後、軒の出は1.5尺ばかり。人間との対比からみて、柱高は3,000mm前後と推定される。

鷲ヶ峰の地蔵堂を復元するにあたって、第一に参照すべき類例は摩尼寺境内に現存する鐘楼である。鐘楼は山門・本堂とともに国の登録有形文化財になり、その申請文書を改稿した解説文を報告書『思い出の摩尼』[浅川編2015:p.12]に掲載してある(図24左)。財産台帳によれば、鐘楼は明治25年(1892)の建築である。現鐘楼は平屋建入母屋造棧瓦葺で、平面は方一間。桁行4,080mm(13.47尺)×梁間3,897mm(12.86尺)を測る。これをおよそ13尺四方と理解すると、鷲ヶ峰鐘楼はおよそ10尺四方だから、一辺は鷲ヶ峰の1.3倍、面積では1.69倍となる。

境内の鐘楼は四面開放で腰貫、飛貫を通すところは鷲ヶ峰の鐘楼と同じだが、柱頭は頭貫で固めて台輪をのせ、三斗組の組物、中備墓股、木鼻を設ける。また、柱底部は礎石上の礎盤にのっており、台輪とあわせて禅宗様の匂いが仄かにする。入母屋造の屋根には野小屋があり、軒下からみえる疎垂木は化粧垂木である。垂直方向の高さを柱高で比較すると、境内鐘楼は4,148mm(13.67尺)であり、柱間よりも長い。一方、鷲ヶ峰の鐘楼は柱間が10尺、柱高が9尺と推定され、柱間より短くなっており、また、柱の内転びも境内鐘楼のほうが強くみえる。つまり山上と山下では、鐘楼の様式が大きく異なり、丈が低く内転び逓減率の弱い後者のほうが古式にみえる。

ここで、米逸処の『稲葉佳景無駄安留記』(1858)の描く摩尼寺境内に注目すると、小ぶりの鐘楼が描かれている(図24右)。それは「秀衡杉」の斜め前、おそらく今の閻魔堂に近い位置に存在した。構造形式は、平屋建・切妻造鉄板葺で、腰貫も描かれており、明治の絵葉書古写真にみえる鷲ヶ峰の鐘楼とよく似ている。両者が同一の建築であるという保証はないけれども、拡張した敷地に大型の鐘楼を新設した結果、不要になった小型の鐘楼を鷲ヶ峰に移築した可能性もあるのではないか。

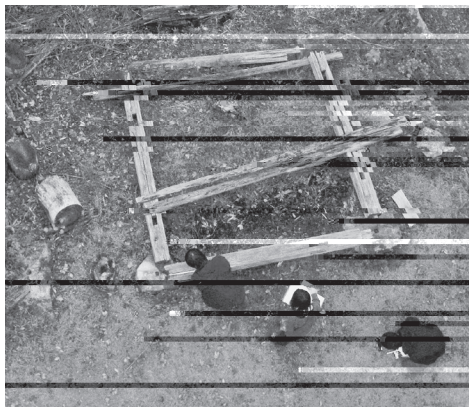
図25 鐘楼遺構と建築部材のドローン空撮写真

鐘楼の基壇上には4基の礎石が残っている。礎石は450mm×550mm程度の自然石であり、平らな上面の中心部分に45mm角の孔をあけている（図25）。これは柱下端に削り出したホゾを納めた孔であろう。4つのホゾ孔から平面寸法が復元できる。

鐘楼平面寸法：桁行3,090mm（10.2尺）×梁間2,970mm（9.8尺）

手測りの誤差を考慮するならば、復元設計においては10尺四方とみなせばよいかもしれない。なお、4基の礎石の北側に小さな自然石が2基露出し、上に木材を横たえているが、これらは鐘楼そのものとはまったく関係ない。礎石の上面・周辺にはあわせて7本の角材が姿をとどめている（図26）。これら7本はA群（4本）とB群（3本）に大別できる。

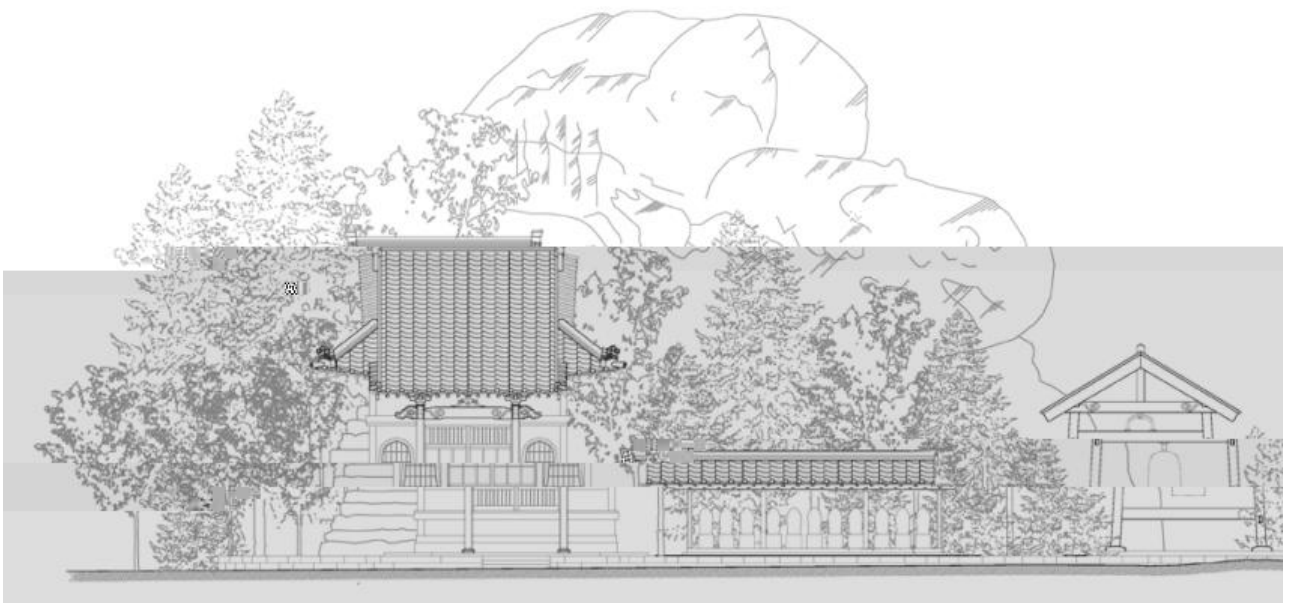
図31 鷲ヶ峰の復元連続立面図（展開図） 宮本正宗作図

以上を総合して、鷲ヶ峰の明治期建造物群を連続立面図（展開図）として表現した（図31）。背景に描いた立岩の高さについては、正確な寸法を得ていないが、測量時の調査風景写真に映る人物との対比などから、『因幡志』に記す「高サ四丈」すなわち約12m説は妥当であると判断した。

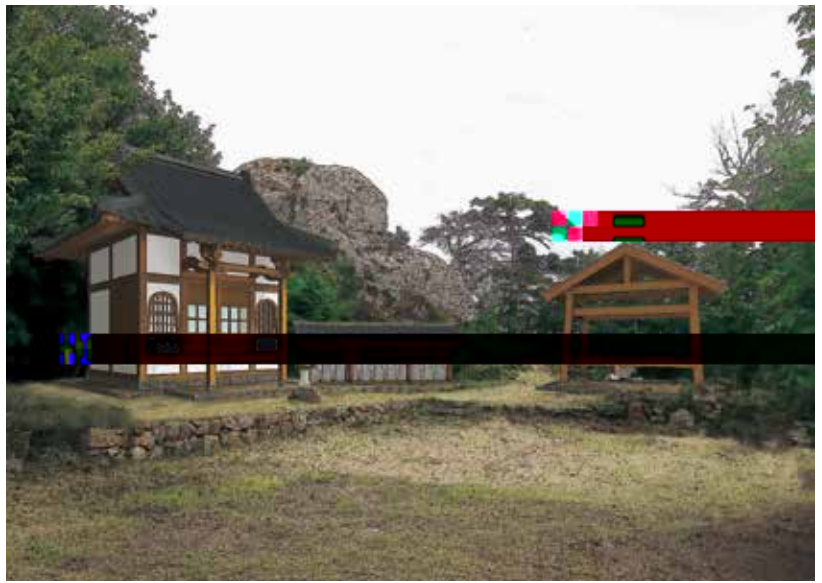
図33 鷲ヶ峰（明治末）の景観を再現した復元CG [宮本正宗制作]

さらに以上の復元図を3D化し、地上写真・ドローン空撮写真と融合させ、明治後期の景観を再現した。こうして、明治期の鷲ヶ峰の景観復元に取り組んだわけだが、わたしたちは地蔵堂・鐘楼・西国三十三観音石仏覆屋などの復元建設を目的としてこの研究に取り組んだわけではない。はじめに述べたように、今回おこなった復元研究が今後の景観整備や活用事業の指針となることを願ってのことである。その手始めに、登録記念物「摩尼山」の登録記念リーフレットに復元CGと連続立面図を掲載した（図32）。これらの成果が摩尼山の歴史理解の普及と深化に貢献することを祈っている。
